Raziskava trajnosti in vzdržljivosti hidravličnega valja

Franc MAJDIČ, Maks PLESEC

Durability and endurance research of hydraulic cylinder

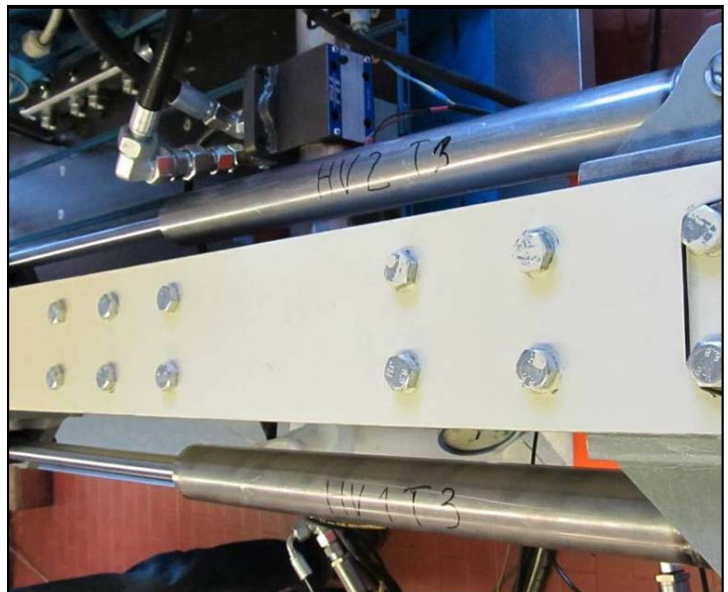
Slika 6. Fotografija preizkuševališča za izvedbo tlačnovzdržljivostnega testa z vzporedno testiranimi dvema hidravličnima valjema pri tlaku 353 bar, temperaturi hidravlične kapljevine 30 °C in fiksirani batnici 20 mm pred popolnoma izvlečenim stanjem

Tretji zaporedni test oz. tlačnovzdržljivostni test je enostavnejši. Tu smo na sredinski nosilec z dveh strani pritrdili po en hidravlični valj (HV) (slika 6). Obe pritrdilni ušesi posameznega HV sta preko vijačne zveze togo pritrdjeni na sredinski nosilec. Batnica HV je preko ušesa fiksno pritrdjena na sredinski togi nosilec tako, da je za 20 mm odmaknjena od krajne izvlečene lege. Tlak 353 bar smo izmenično, s frekvenco 0,5 Hz, dovajali do A- oz. B-priključka HV. Tako smo izvedli 30.000 ciklov.

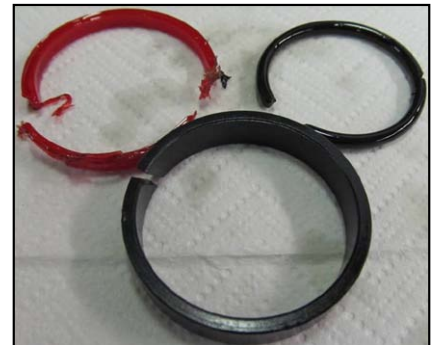
Slika 9. Izrabljeno in pretrgano poliuretansko tesnilo bata, drsni obroč brez deformacij že po 12 km opravljene poti (konfiguracija št. 1)

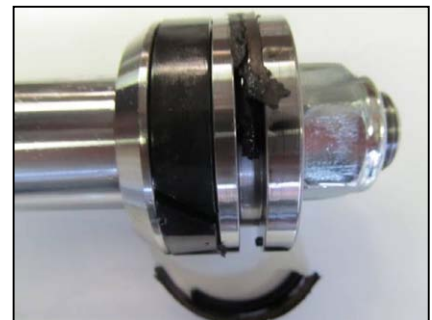
Slika 10. Strgano in izrabljeno poli-tetrafluor-etilensko tesnilo na batu testiranega HV po demontaži, po 37,4 km opravljene poti (konfiguracija št. 3)

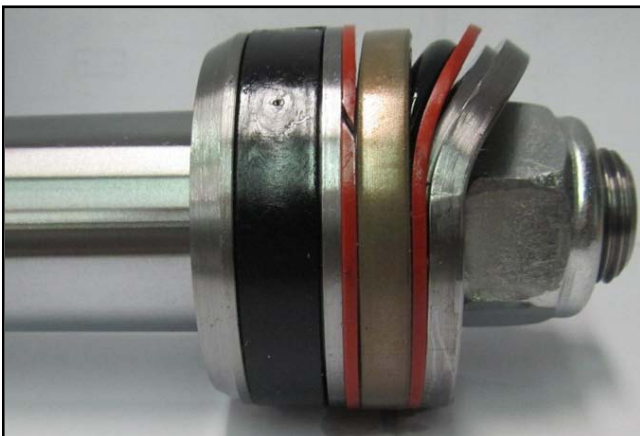
Slika 12. Zlom bata na testiranem HV pri tlaku 600 bar

Kmalu po začetku visokotlačnega testa se je pojavila poškodba oz. zlom bata HV (*slika 12*). Razlog za to sta bila napaka v materialu in prevelik zarezni učinek. Bat smo nato rekonstruirali in ponovno trdnostno preračunali. Nova, modificirana izvedba bata je vzdržala celoten visokotlačni test (*slika 13*).

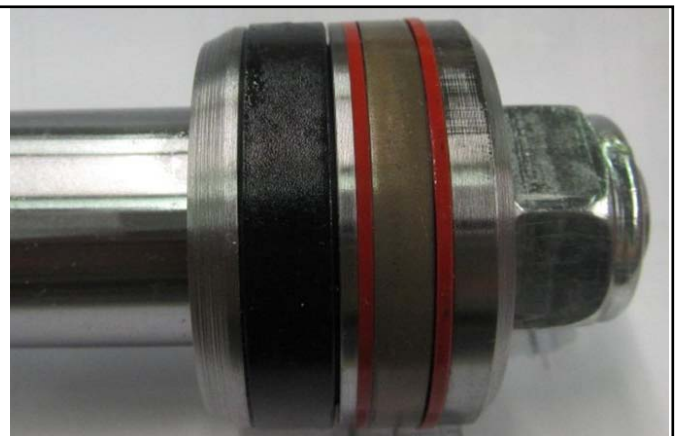
Slika 13. Modificirani bat, ki je prestal celotni visokotlačni test
